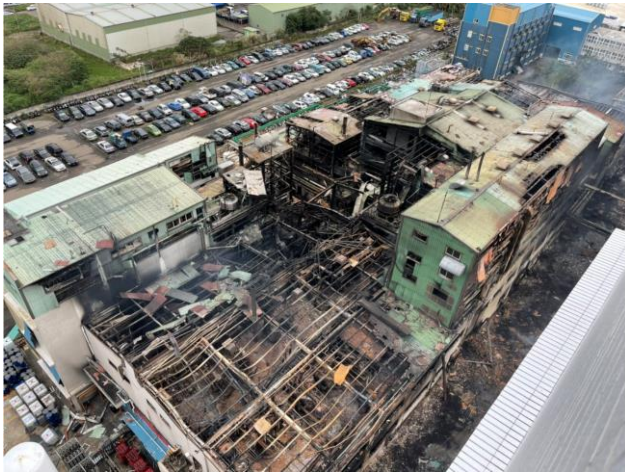
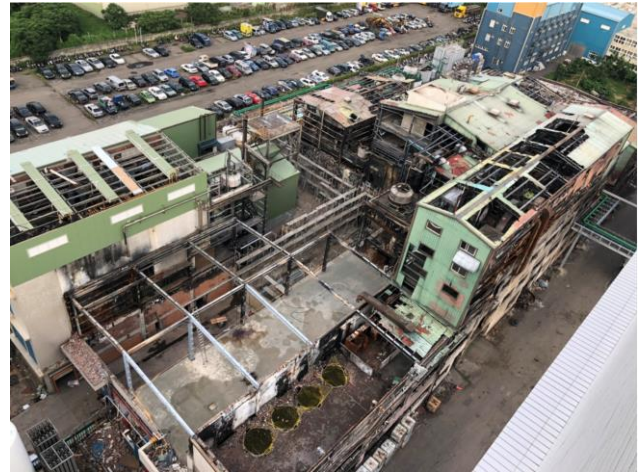
A 廠區第一階段重建正如火如荼展開中，其過程如圖所示，磚造牆/RC 混凝土牆補強作業、樓板防水工程及模板組立等，牆體混凝土澆置作業，部分鋼構主體因高溫變形，已替換取代，強化建物承重安全性。
