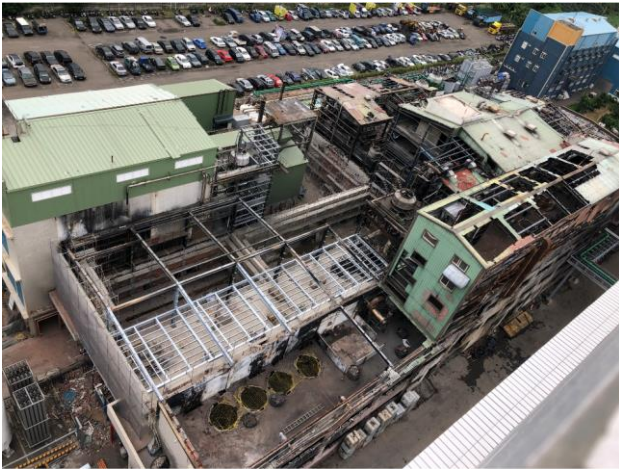
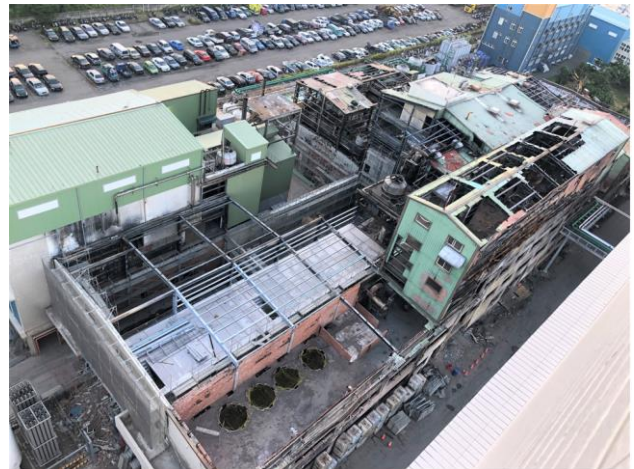
A 廠區建物之修復，其 RC 主體結構已大致完備，修復過程如圖所示，目前主要施作為製程區及乾燥區之內外部磚造牆面粉平打底施作工程，火損牆體需打除至紅磚見底，若由水線發現牆面突出不整，則以手持破碎機打修至平整，並黏貼灰誌為後續粗胚打底做修復準備；廠區毀損貨梯亦同步執行拆除及結構補強修復施作，以利日後建置搬運作業；純水製造區之鋼構平台架設及接合焊接作業已於日前完工，確保焊接結構之承重能力及預防脆性破壞。
