災後重建紀錄

團結協力邁向新征程

紀錄日期: 05/31/2021 ~ 06/04/2021

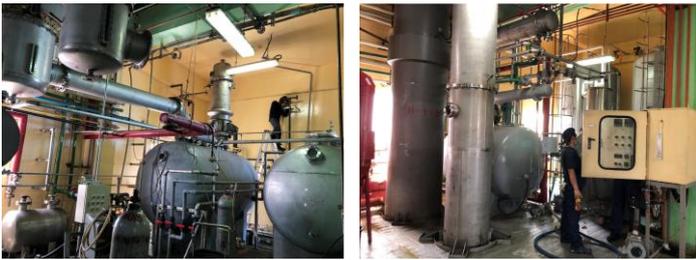
15/16 生產區之製程設備效能於日前已委由技師入桶執行檢測評估，因考量部分搪玻璃內襯材質之製程設備的使用年限及性能安全疑慮，故由工程同仁統整下單新購，且持續與代理商跟催交貨進度。部分不鏽鋼材質之製程設備雖未全毀，但其馬達及機械軸封等周邊配件，於日前已由廠商拆卸回廠檢修，所幸周邊設備皆可拆除替換，可加快修復時程。預計從今年第三季起，05/15/16 生產區之製程設備將階段性分批入廠設置；可望今年底啟動第一階段復工計畫。

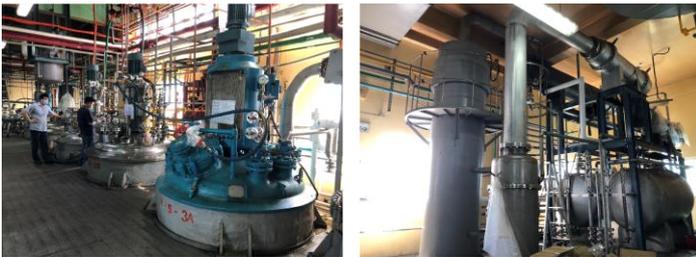
而 AL-1 及 Pent-2 精餾所需之第一座蒸餾生產設備，其動力源設施管路配管作業及冷卻系統細部修改皆已完備，於上周執行試運轉測試時，發現再沸器有洩漏狀況，由工程同仁反覆測試調整，並再執行測試確認其性能無虞後，於本週開始執行 AL-1 精餾生產試製，依蒸餾設備效能適時調整排程規劃，逐步改善問題來源，確保製程可依循規劃的工序進行生產。

目前第二套蒸餾生產設備，其動力源設施管路已備好活口，待其再沸器到位後，即刻安排配管連接作業，預計於 7 月初可正式啟動生產，將由兩套精餾生產線併行加速產品產出，提升公司營運力。
