災後重建雙週報

紀錄日期: 11/29/2021 ~ 12/10/2021

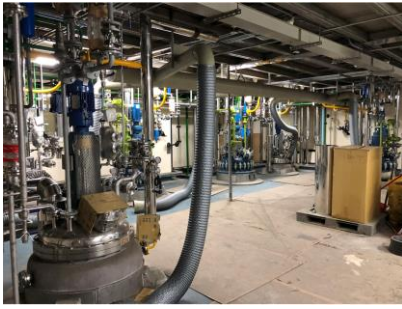
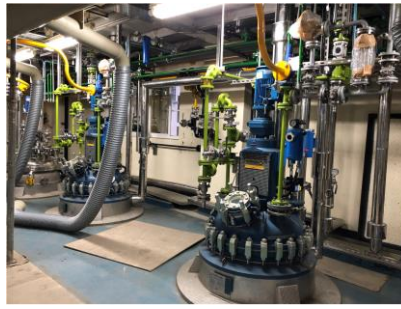
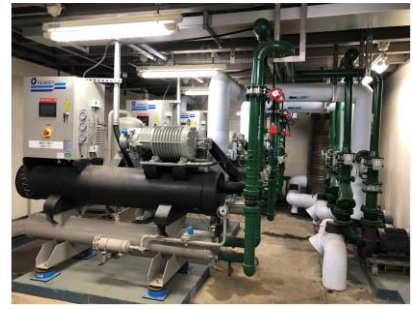
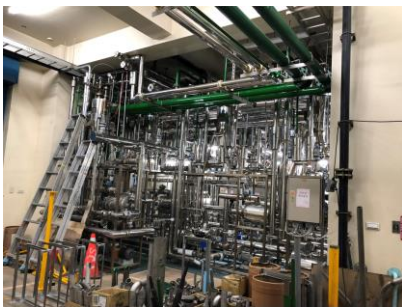
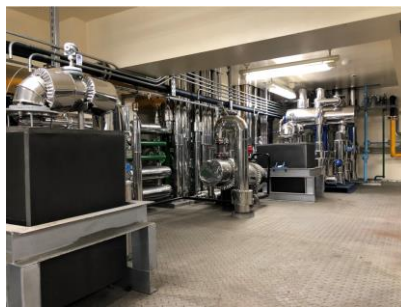
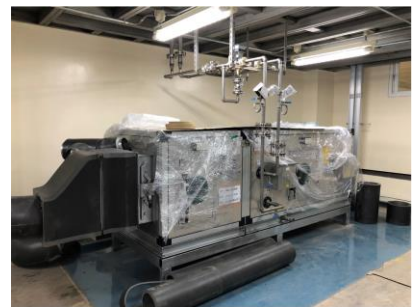
另一復產重點之研發試驗工廠，如上圖所示，其備有數種不同特性之小型反應槽、離心機與乾燥機等，且內部設計建置專用之小型公設動力源，可執行製程放大工序。目前已完成反應槽之製程設備設施的建置定位及與公共設施的配管作業，其圖控系統目前持續與工程師討論，待達成共識後，將著手安排電腦控制連線作業。且其潔淨室與空調系統於日前已發包建置中，預計於明年第一季完成，待離心機與乾燥機及附屬設備定位配管後，並完成相關確效作業，將可安排小量投產，以供放大生產前小量試製。

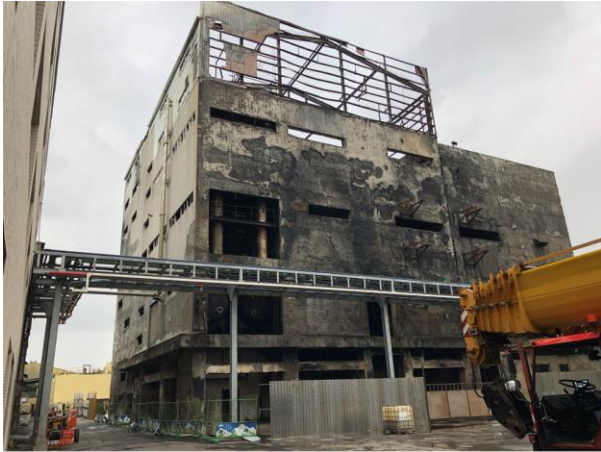
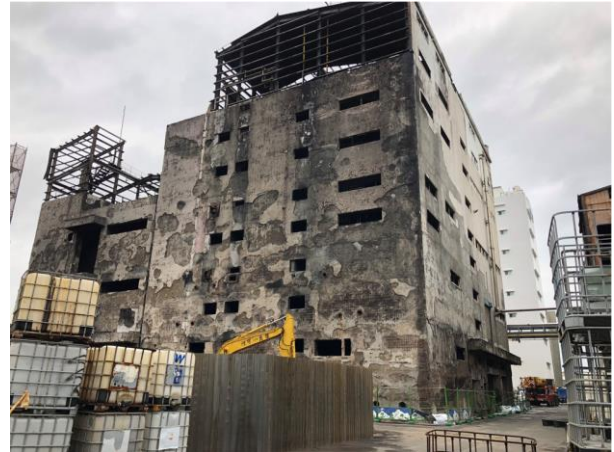
因火害重損之 B 廠區，其現況如上圖所示，原產線為公司主力產品與委託代工品製造區，為公司生產重地之一，其建築物安全鑑定已由建築師公會判定為可修復補強建築結構，無需拆除。為加快 B 廠區之復產時程，管理階層於本週發包營建公司執行土木修復工程，預計明年 7 月中旬修復完成。修復工程主要為保留原有結構斷面與配置，補強鋼筋混凝土牆體達到足夠的耐震需求及建置鋼構平台等。其相關之前置作業，如：毀損製程設備設施及管路管線已完成拆除卸管作業，需新購之設備亦大致完成採購訂製作業，待 B 廠區建物修復完成後，將安排製程設備進廠定位配管。
