災後重建月報

紀錄日期: 08/01/2022 ~ 09/02/2022

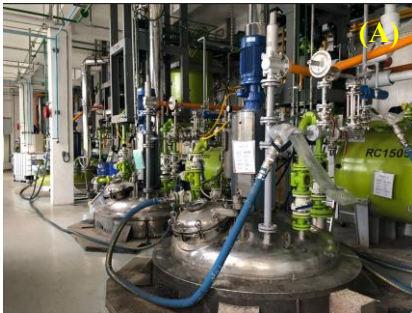
(A) 15 製程區第一階段復產

15 製程區，為原有 11 顆製程桶槽與 1 座離心機的製程設備廠區，目前已完成 5 顆桶槽確效作業，另 6 顆製程桶槽的製程配管作業現由工班師傅趕工施作，其配管作業已邁向中後期，而控制系統前置配盤作業於先前已告一段落，待模組抵台即可裝設安排試機。其離心系統裝設作業，已大致完成電力與電控拉線、潔淨室建置及空調系統試機，目前仍持續執行裝機連線與控制動作確認等相關事宜。

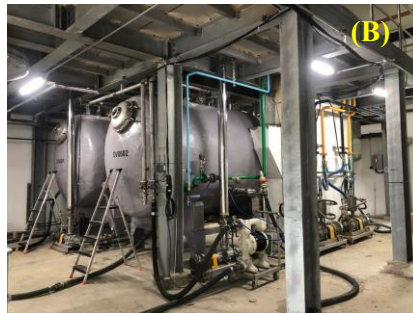
(B) 新建 2 座蒸餾塔一景

蒸餾系統，在 8 月完成 2 座蒸餾塔主設備的水平校正與其附屬設備定位等前置作業後，工班師傅立即執行製程配管、電力配線與管路保溫等相關作業，於今兩座蒸餾塔建置已大致完工，現正執行尾段細部微調作業，預計將可於近期完成設備與製程確效作業。A 廠區原計畫為回復 6 座蒸餾塔，在日前完工的 3 座蒸餾塔與現正修復的 2 座蒸餾塔完成後，將能大幅緩解生產需求，而另 1 座由移地生產遷回之蒸餾塔仍於籌劃階段中。

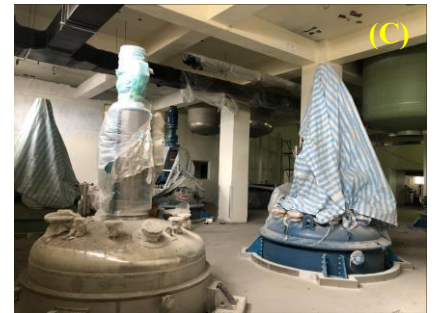
(C) 21/22 製程區桶槽完成定位一隅

第一階段復歸以 22/21 製程區為首要，將復歸 18 顆製程桶槽、2 套乾燥機與 3 套離心機，現行入廠之新購製程桶槽已大致完成定位作業，因製程桶槽數量龐大，故製程配管的工班師傅持續燒焊管件與支撐架等前置作業；空調設備工程的風管工程之主風管裝設已達既定目標，待潔淨室庫板隔間與地板施工完成後，將再執行支風管與內裝建置；且 B 廠區亦為高度自動化控制系統廠區，故定期與承包商研討控制設計，確保生產效能與控制動作順暢無虞，而其可程式邏輯控制器與感測器等相關自動化控制元件仍持續備料購置中，降低缺貨風險，加快第一階段復產時程。
