災後重建月報

紀錄日期: 09/04/2023 ~ 09/28/2023

B 廠區修建工程進度

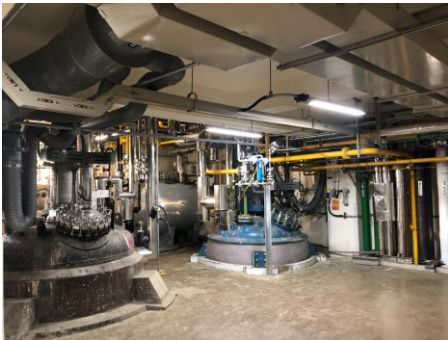
21 製程區之生產製程現場一隅

製程設備工程，21 製程區之製程桶槽在試運轉過程中，確認儀控作動測試與管路試漏試壓等試車前置作業檢核無虞後，開始於本月正式啟動設備確效作業，在程控工程師與旭富同仁連日趕工反覆試驗，逐顆調適程控 PID 參數，順利完成 6 套設備操作驗證，其確效文件皆已著手撰寫並整備相關送審資料中。22 製程區之 22A 製程區，在本月亦陸續完成設備前清洗作業，並安排與 22B 製程區同步執行製程確效作業中。

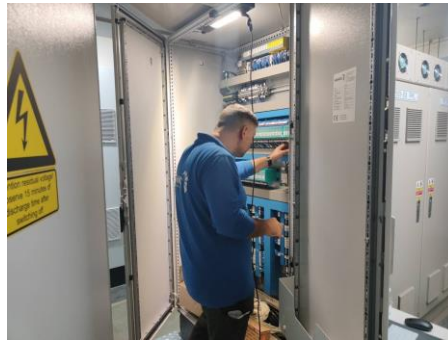
21 製程區之離心機技師自檢盤體

21/22 製程區之 3 套離心機生產設備，在日前已完成 2 套 22 製程區離心機，因考量 B 廠全區復產期程，故緊鑼密鼓與代理商聯繫原廠技師試車排程，並在本月順利抵台，技師現正駐廠執行 21 製程區離心機試運轉作業中，預計將可於 10 月初完成其設備操作確效作業。

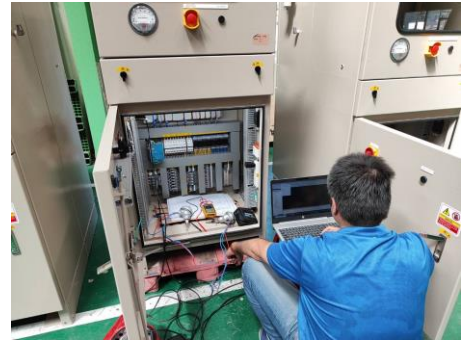
23/24/25 製程區之控制盤盤商自檢

23/24/25 製程區之製程配管工程，目前仍如火如荼般的加快腳步前行，以多班併行趕工焊製 10 套製程桶槽系統作業，建置進度每日彙報追蹤，全力趕赴復歸期程；其儀電工程之線槽已完成線路走向設計，並安排人員執行建置作業中。其自動化控制系統之動力盤與控制盤等相關盤體已完成 I/O 點位及線路配置圖確認作業，並備妥置盤的 PLC 模組與控制元件等相關器具，於日前皆送往盤商開始著手進行置盤作業，目前已先行完成控制箱盤體，近日由承包商先行逐箱測試自檢無虞後，再安排旭富同仁複檢，儀電工程將會同步完成配盤與配線等儀電前置作業，將可與配管工程無縫接軌完成 23/24/25 製程區建置工程。

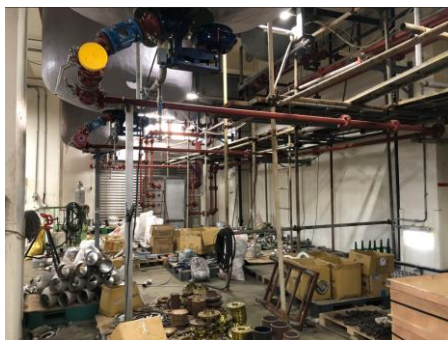
23/24/25 製程區之 1 樓配管施作現況

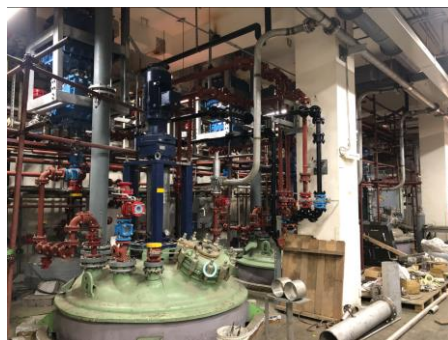
23/24/25 製程區之 2 樓配管施作現況

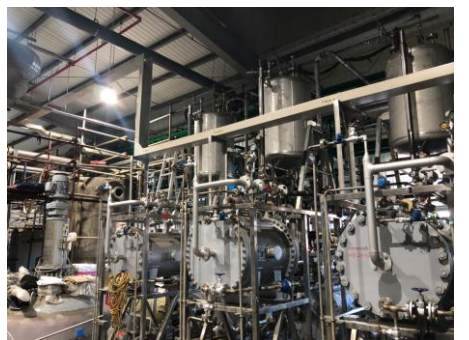
23/24/25 製程區之 4 樓配管與線槽施作
